Gribvand Spildevand A/S
Kundeforummøde
12. januar 2018

Uvedkommende vand og projekter

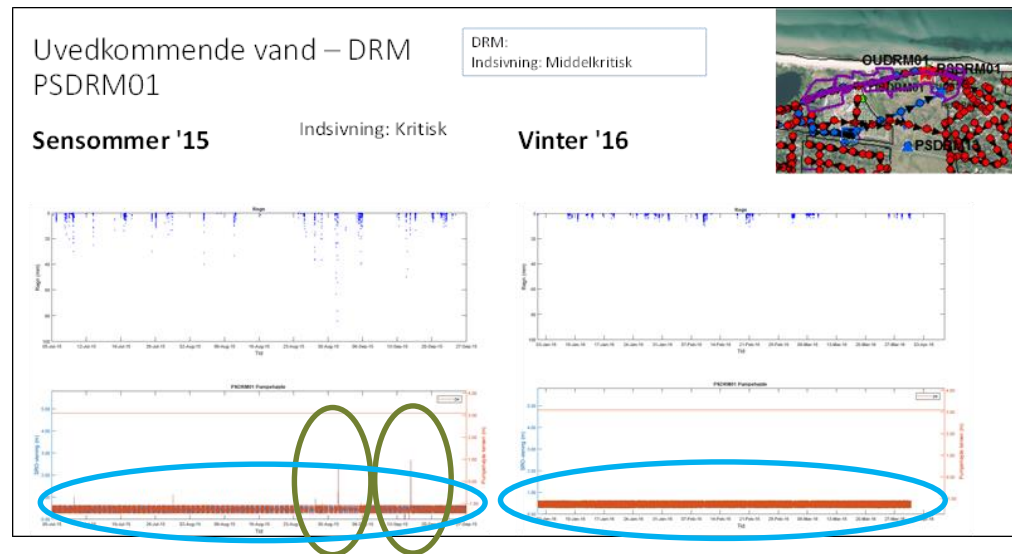
Analysér for Dronningmølle-området

Direkte afstrømning under regn, men data kan være fejl
Der synes ikke at være tendens til direkte afstrømning under regn

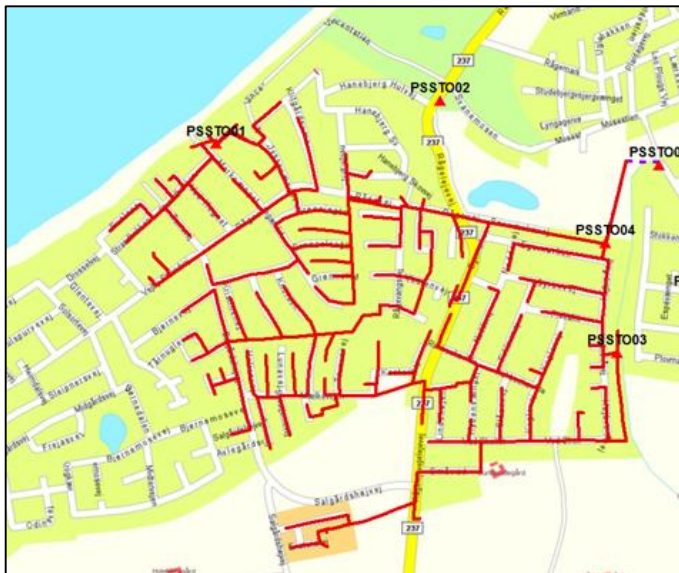
Kloakker

Overløb til mose under regn som følge af overbelastning af kloaksystemet under og efter regn

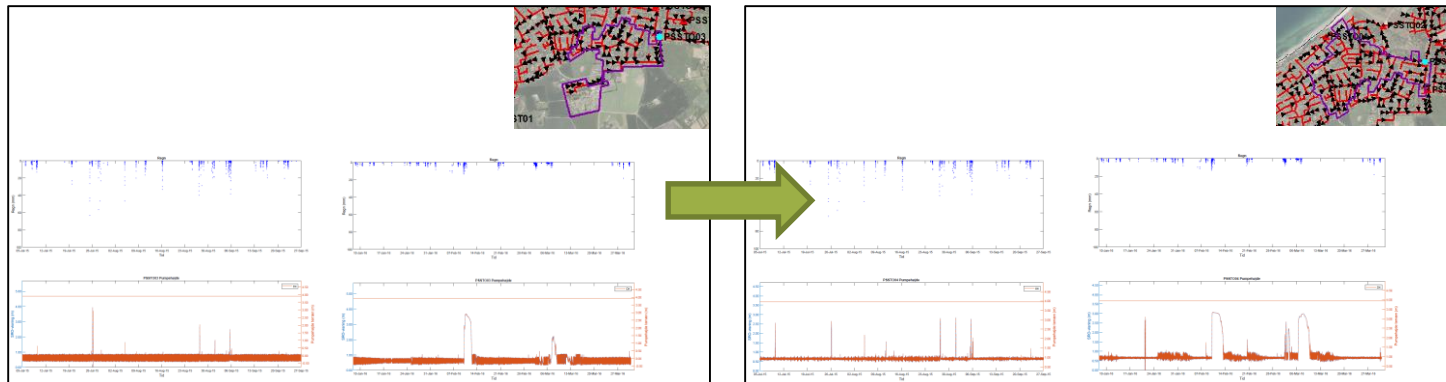
- Uvedkommende vand – Status
 - Voldsom belastning under og lang tid efter regn

Målinger i pumpestationerne viser både direkte afstrømning og voldsom indsivning nærmest konstant året rundt (over 1000 % af vandforbruget)

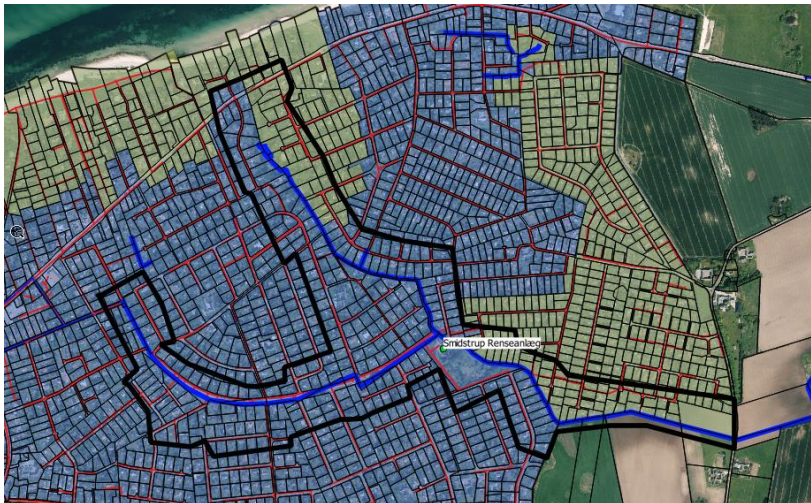
Ejendomme beliggende langs vandløbene i Smidstrup tæt på renseanlægget

I området markeret med sort afgrænsning, agter Gribvand at påbegynde en sagsbehandling for at få evt. fejkoblede tagflader afkoblet og uacceptabel indsigning elimineret.

Første skridt i processen bliver varsle grundejerne om, at der vil blive gennemført visse undersøgelser på ejendommene og i vejene.

Afhængig af ejernes tidligere evt. tilladelser til at aflede vand fra tagflader, behandles sagerne individuelt i forhold til påbud om afkobling mv.

Ejendomme der afleder indsigning i uacceptabelt omfang, påbydes at reovere kloakkerne.

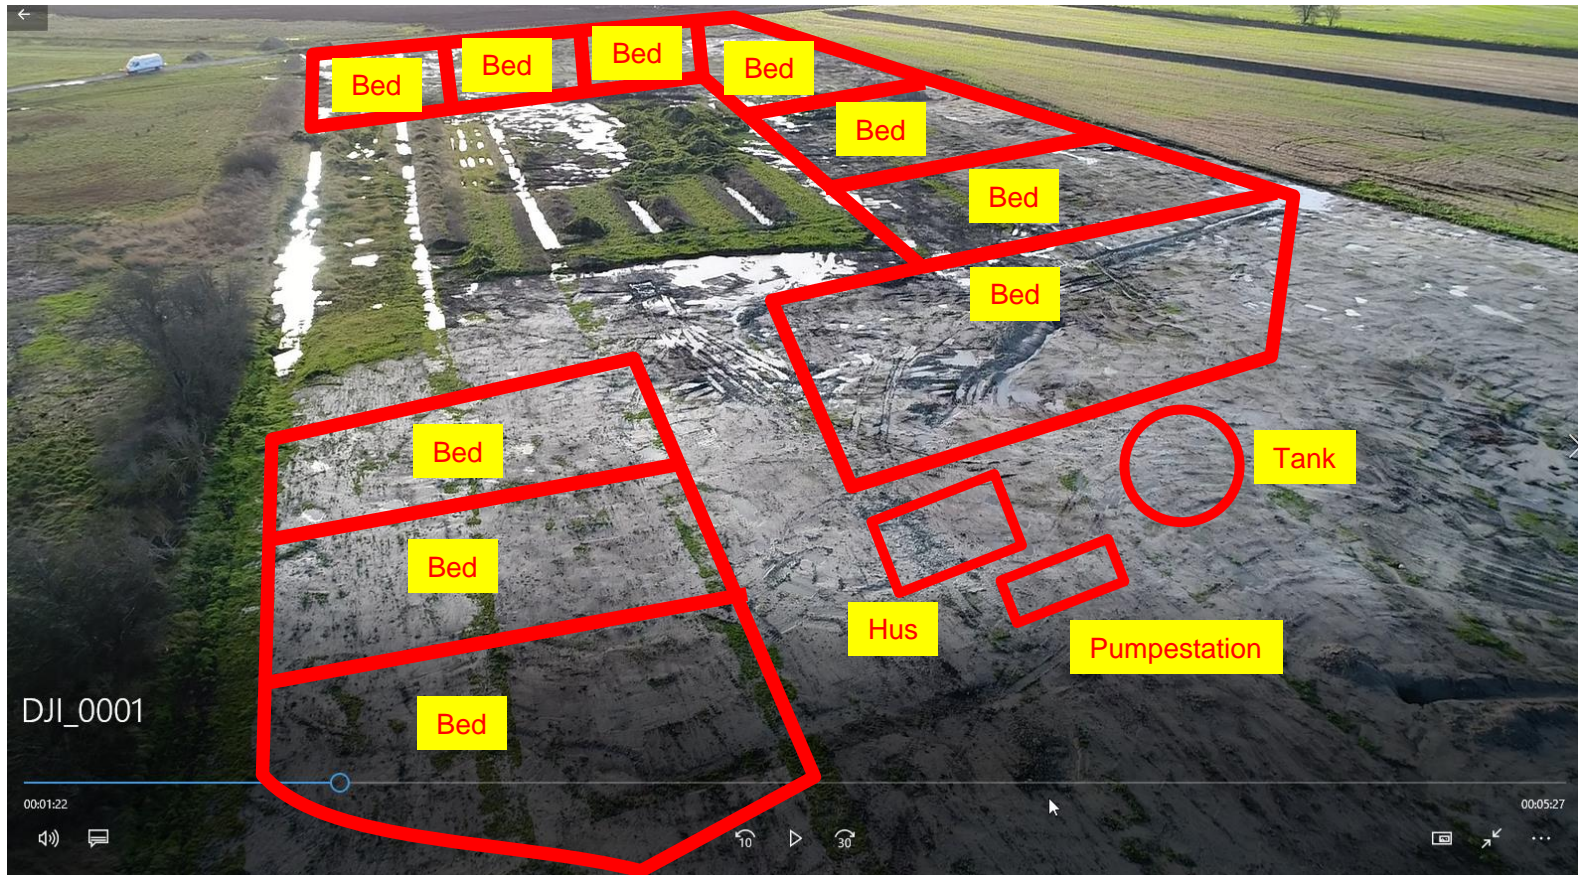
Nyt slammineraliseringsanlæg ved Pårup

Slammineraliseringsanlæg
